Ejecución de Pavimentos en Sector Antenas - Sector 4

Ejecución de codo y corte de cordón existente

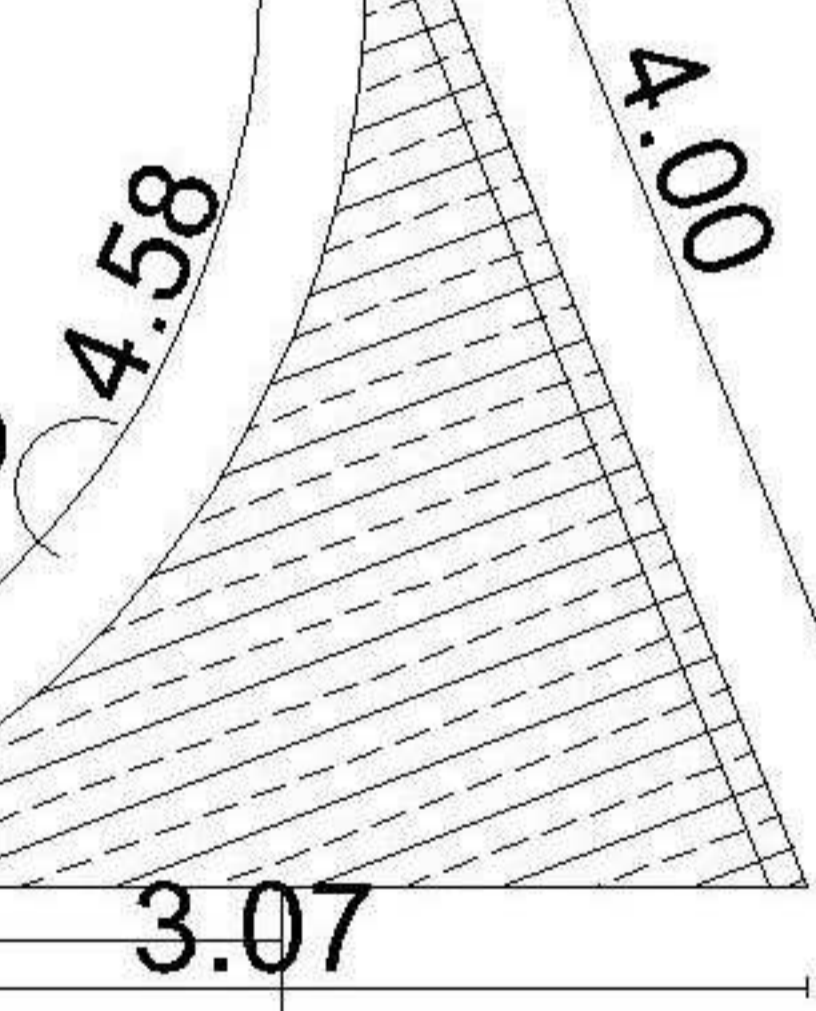
Codo n°2, con corte de
0,50 cm de cordón derecho

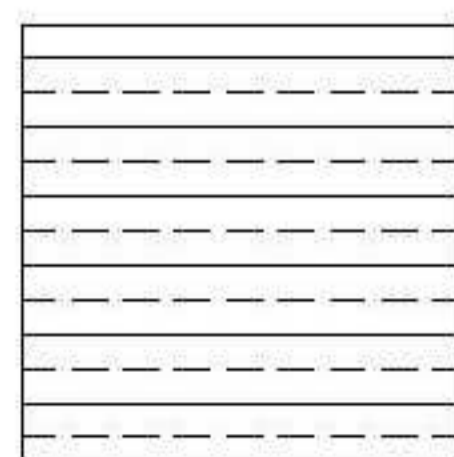
Sector
Punto ④

Parque frente acceso antenas, tomar precaución por pase de cables hasta acometida

Nuevo pavimento de
hormigón a realizar
